**PROGRAM NA WYKONANIE BADAŃ I PRAC KONSERWATORSKICH  
KAPLICY P.W. MATKI BOSKIEJ SZKAPLERZNEJ I KAPLICY P.W. ŚW. JÓZEFA  
W KOŚCIELE PAR.  
P.W. ŚW. MIKOŁAJA W TRUSKOLASACH**

Nazwa obiektu:	kościół parafialny p.w. Św. Mikołaja: kaplica p.w. Matki Boskiej Szkaplerznej, kaplica p.w. Św. Józefa
Adres obiektu:	ul. Częstochowska 40, 42 – 134 Truskolasy
Czas powstania:	pocz. XX w.
Właściciel:	Parafia Katolicka p.w. Św. Mikołaja w Truskolasach ul. Częstochowska 40, 42 – 134 Truskolasy
Nr. Rej. Zab.:	
Opr.:	Konservator Dziej Sztuki mgr Maria Góralczyk Częstochowa, wrzesień 2022

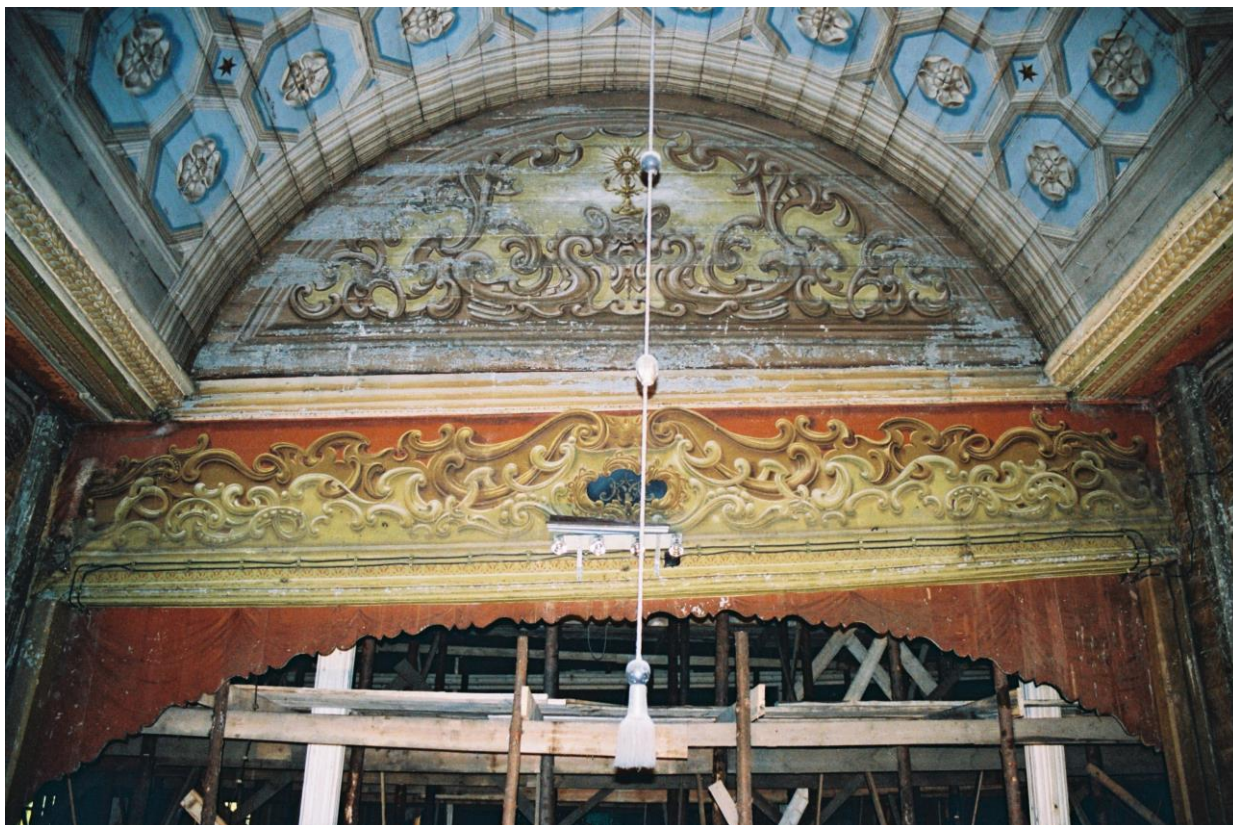
Fot. 3. Kościół p.w. Św. Mikołaja w Truskolasach . Ściana tarczowa nad wejściem do kaplicy. Odspojenia i ubytki powłok barwnych odsłaniające powierzchnię drewna.

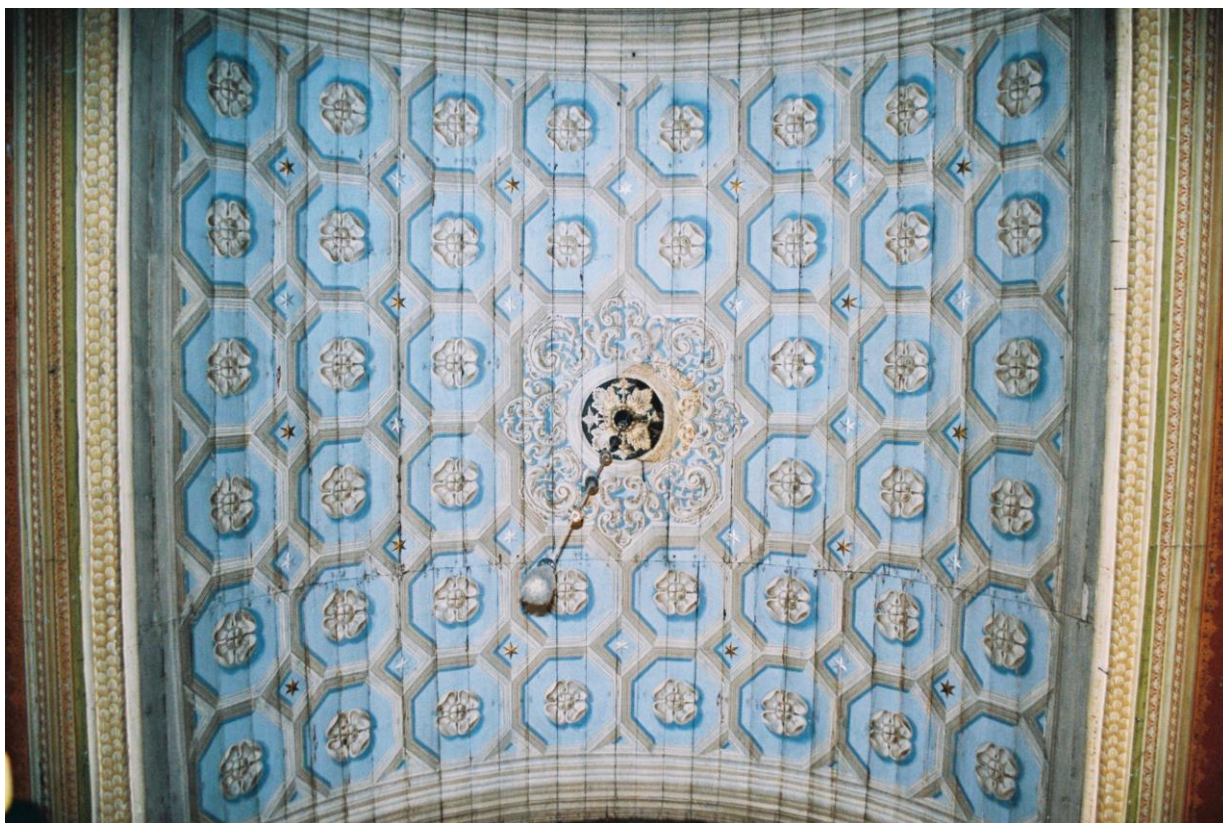
Fot. 4. Kościół p.w. Św. Mikołaja w Truskolasach . Pozorne sklepienie kolebkowe. Rozspojenia na połączeniach drewna. Ubytki, odspojenia i spękania kitu i powłok barwnych.

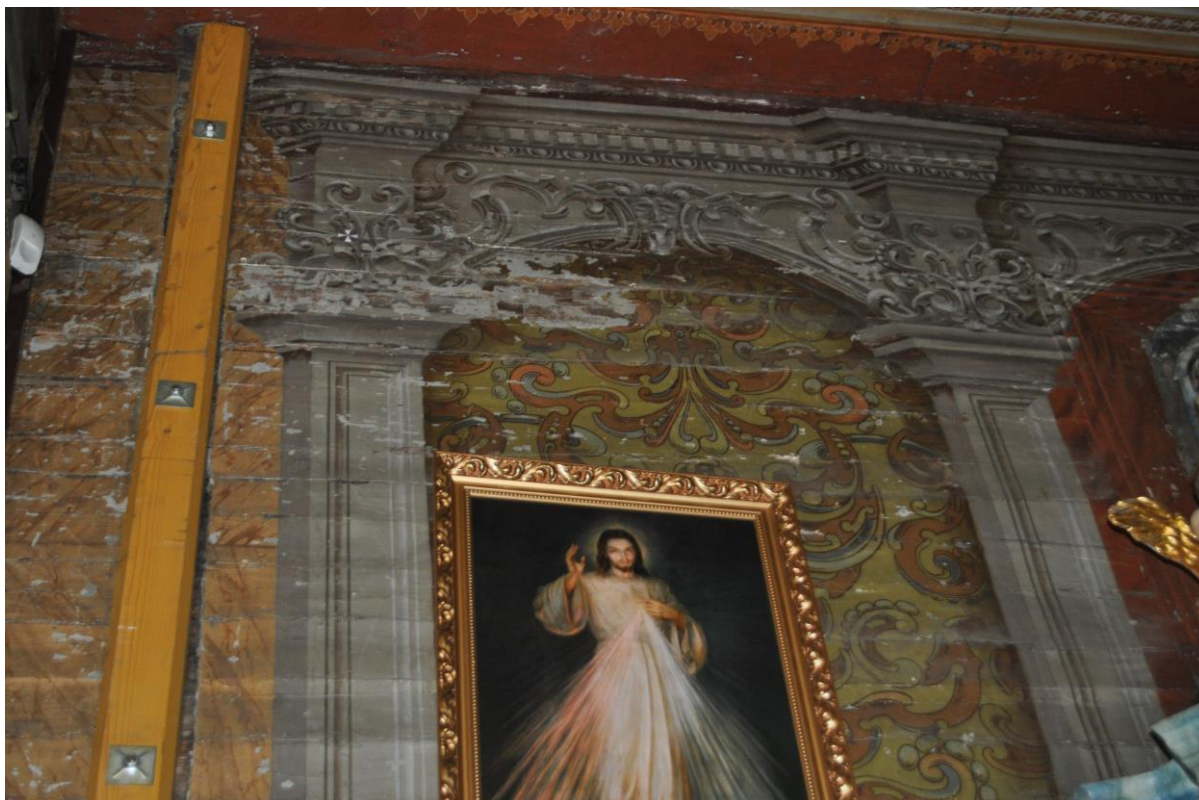
Fot. 5. Kościół p.w. Św. Mikołaja w Truskolasach. Rozspojenia na połączeniach drewna. Wokół połączeń odspojenia i ubytki kitów. Na całej powierzchni odspojenia i ubytki dekoracji barwnej o zróżnicowanym zasięgu.

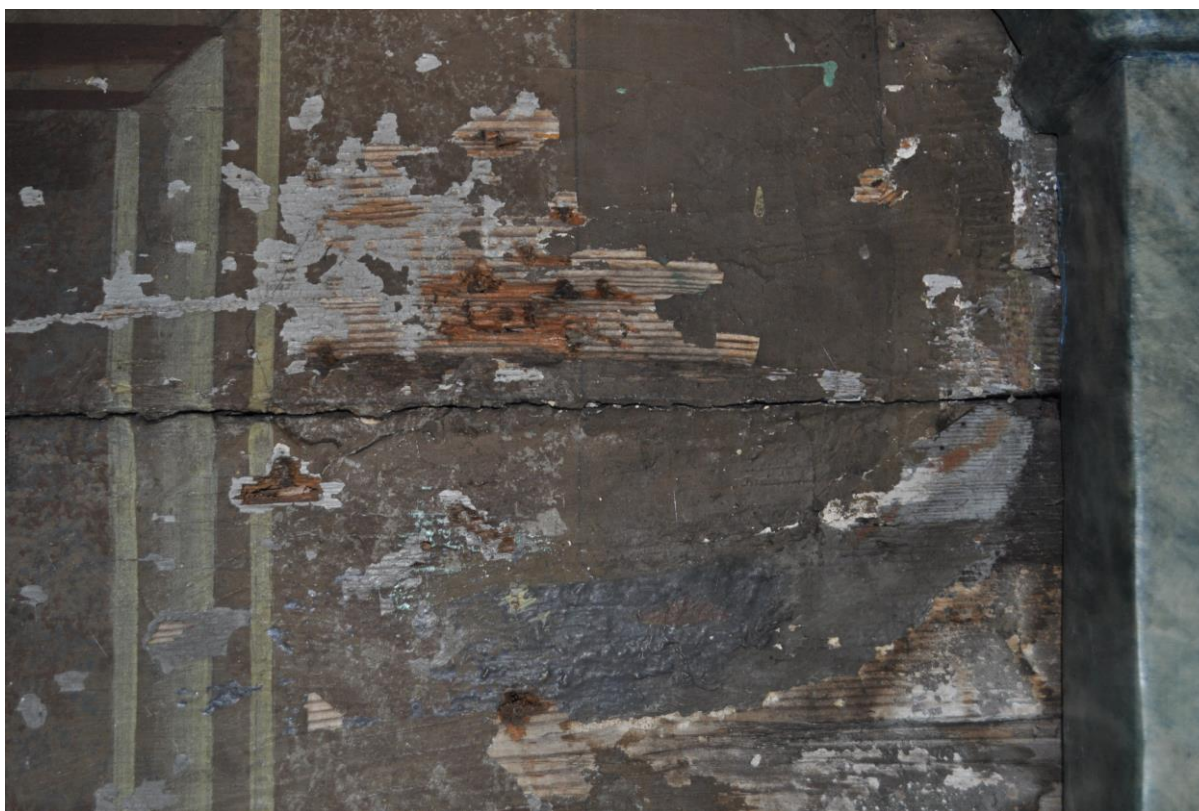
Fot. 6. Kościół p.w. Św. Mikołaja w Truskolasach. Szczeliny na połączeniach drewna. Ubytki i uszkodzenia warstw malarskich w partii cokołowej odsłaniają podłoże.

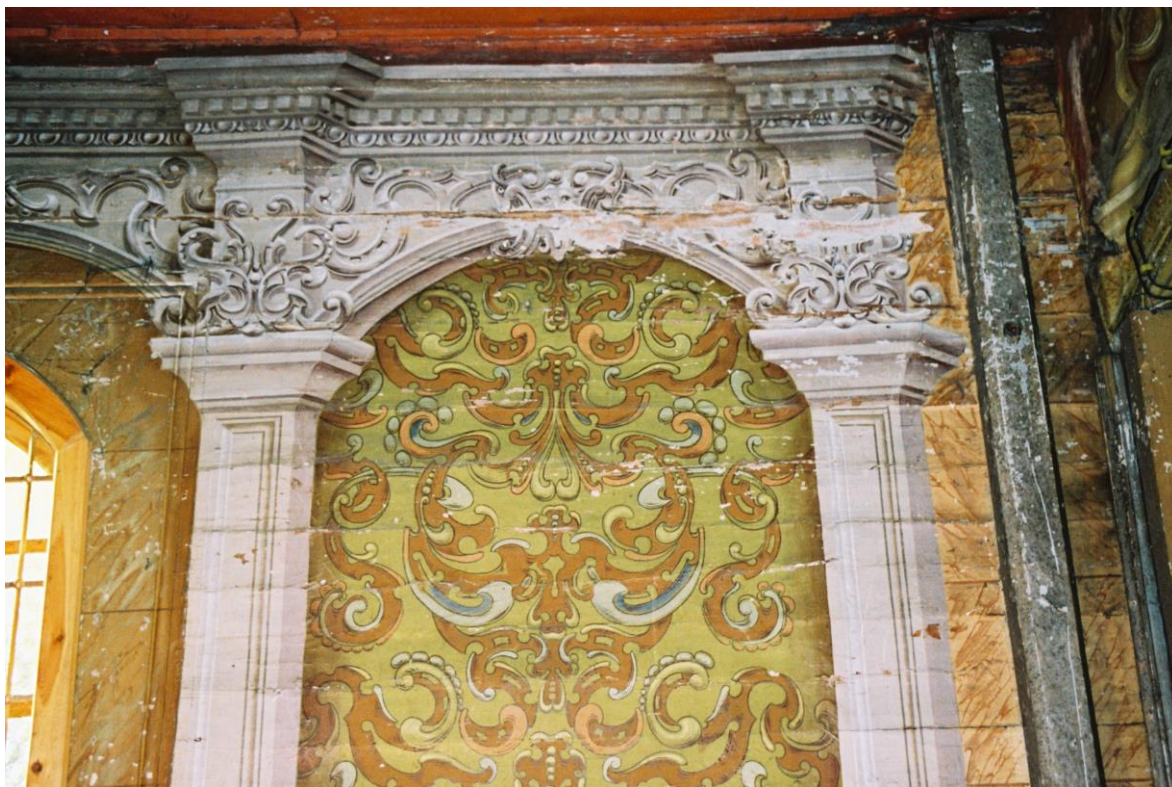
Fot. 7. Kościół p.w. Św. Mikołaja w Truskolasach. Rozspojenia na połączeniach konstrukcyjnych belek. Ubytki powłok barwnych w górnej partii ścian..

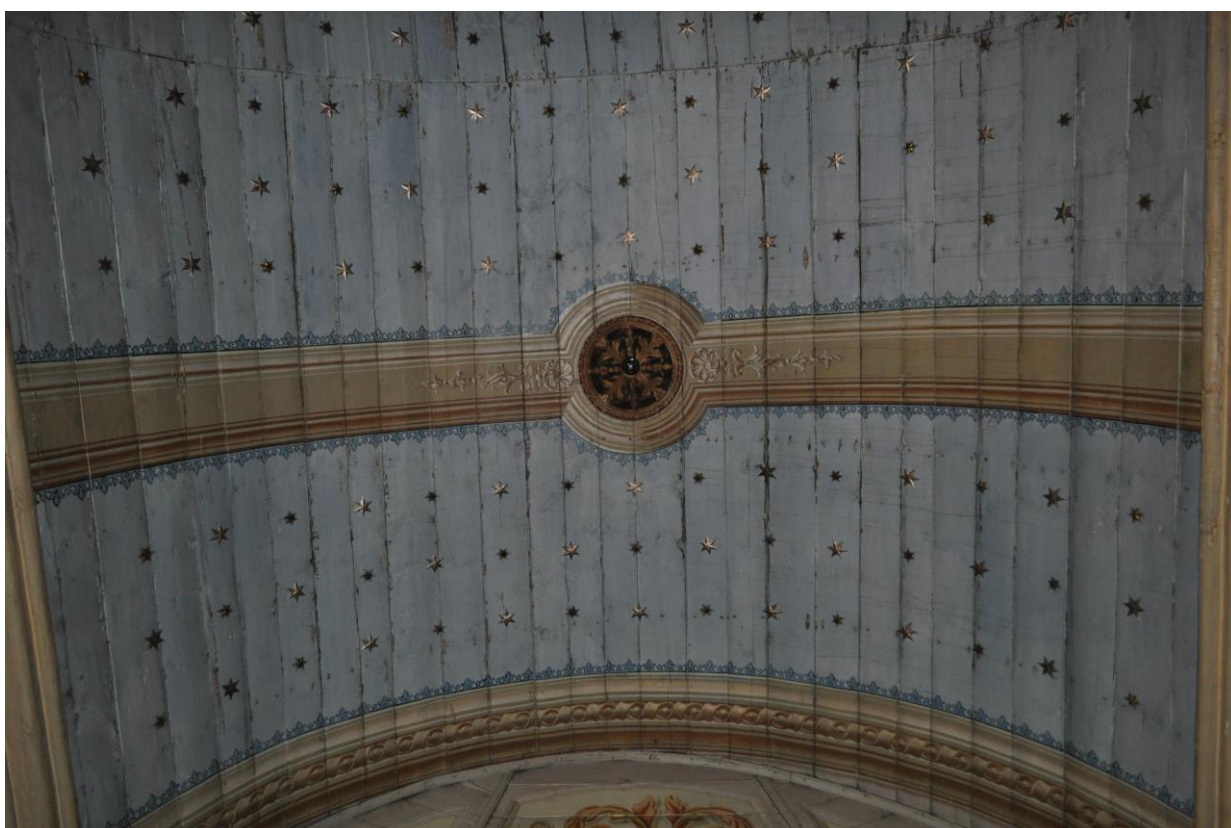
Fot. 10. Kościół p.w. Św. Mikołaja w Truskolasach . Pozorne sklepienie kolebkowe. Rozspojenia na połączeniach drewna. Ubytki, odspojenia i spękania kitu i powłok barwnych.

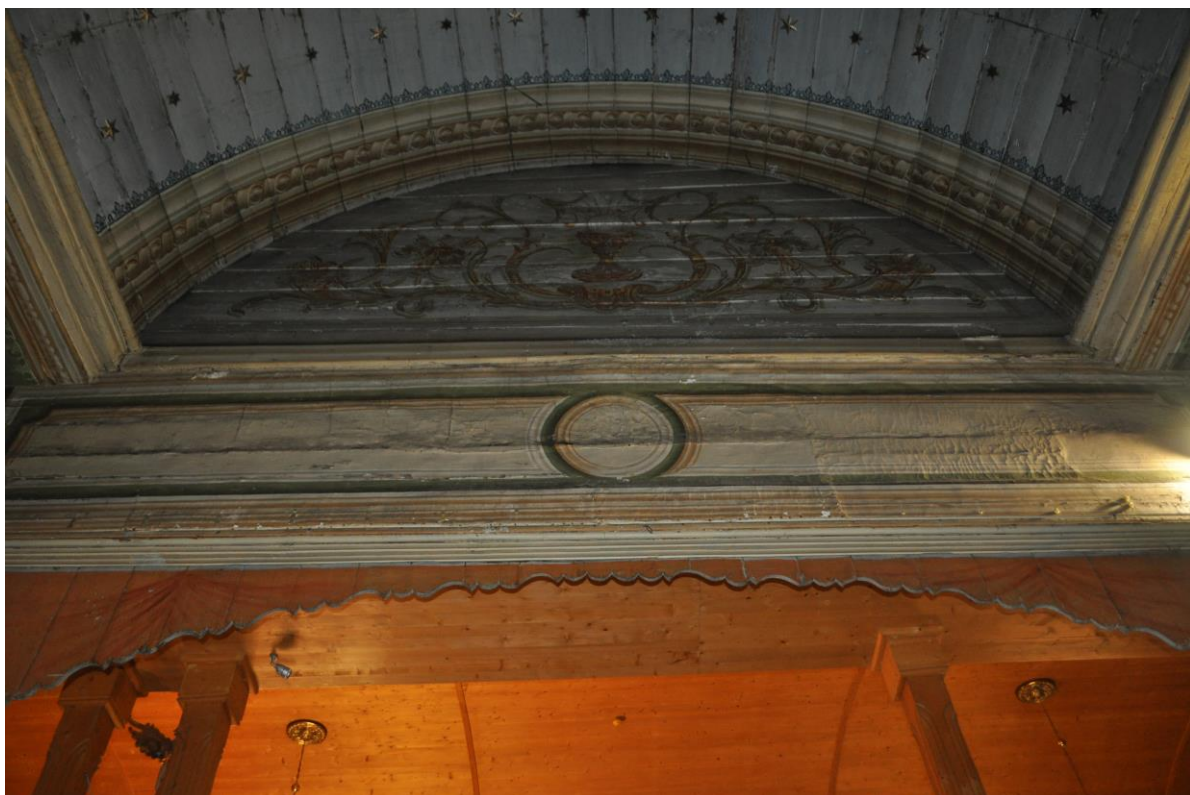
Fot. 11. Kościół p.w. Św. Mikołaja w Truskolasach . Ściana tarczowa nad wejściem do kaplicy. Odspojenia i ubytki powłok barwnych odsłaniające powierzchnię drewna. W partii gzymsu widoczne pęcherze.

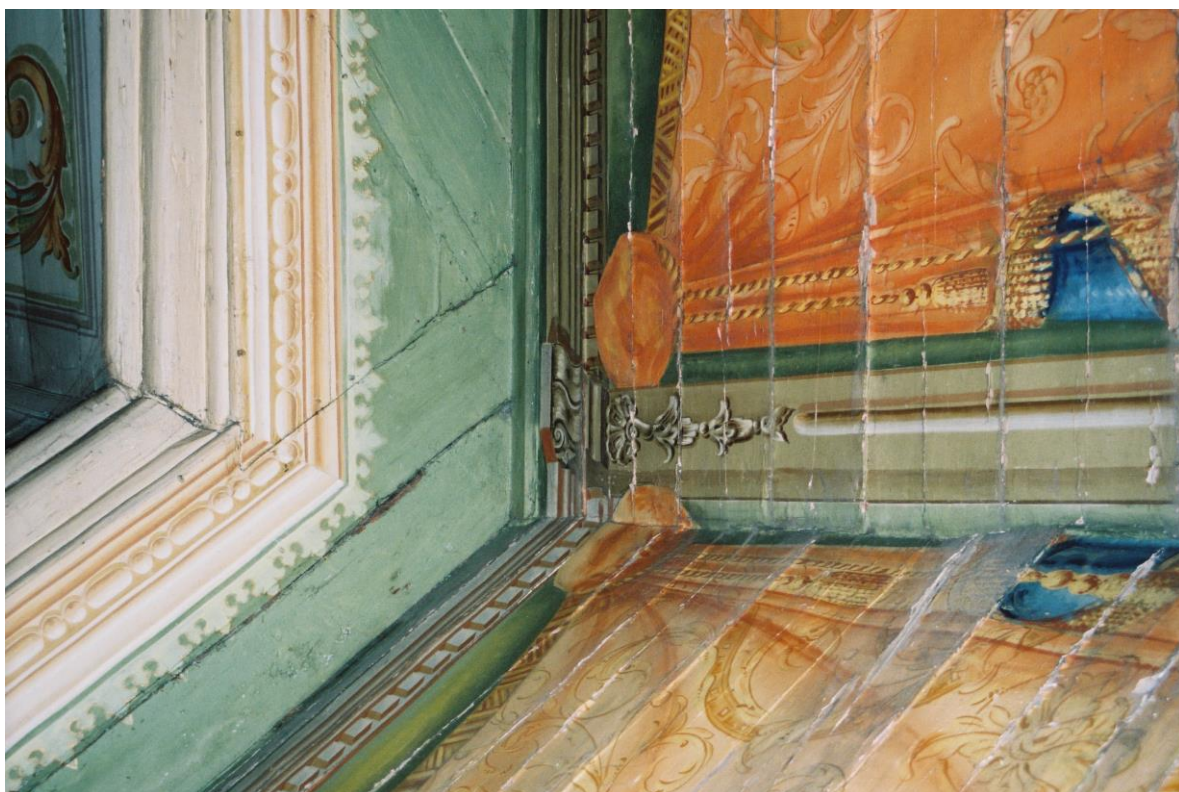
Fot. 12. Kościół p.w. Św. Mikołaja w Truskolasach. Spękania, ubytki kitu i warstw malarskich na połączeniach konstrukcyjnych belek i desek.

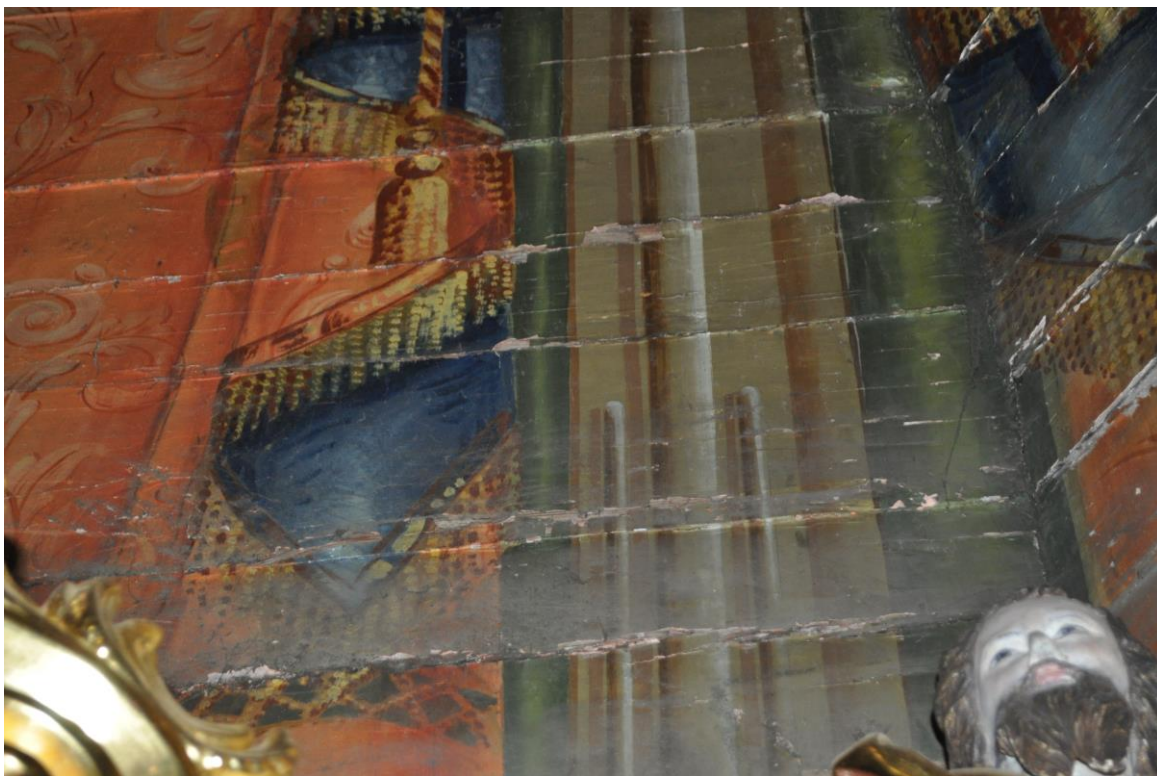
Fot. 13. Kościół p.w. Św. Mikołaja w Truskolasach. Powierzchnia pokryta siatką spękań z odsojeniami warstw malarskich grożących osypaniem. Ubytki warstwy malarskiej na połączeniach drewna..

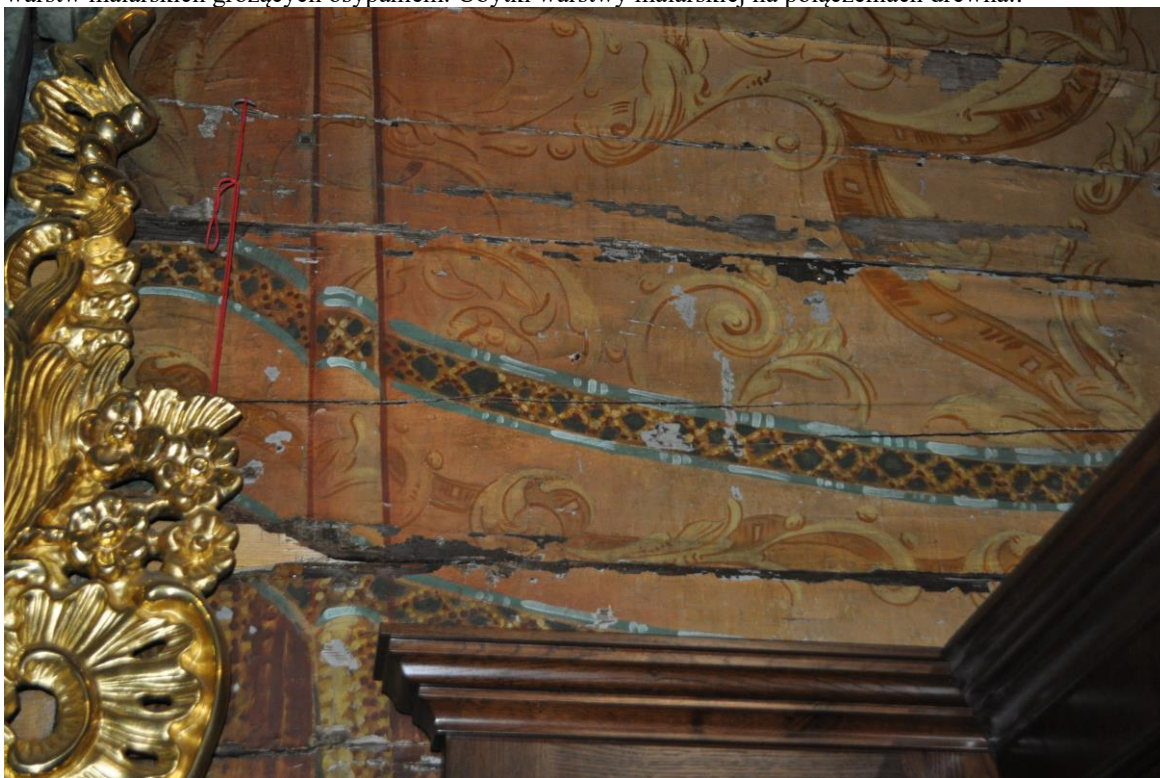
Fot. 14. Kościół p.w. Św. Mikołaja w Truskolasach. Zdegradowane, polichromowane belki ścięte do odpowiedniej grubości i przytwierdzone do wymienionego na nowe podłoża.

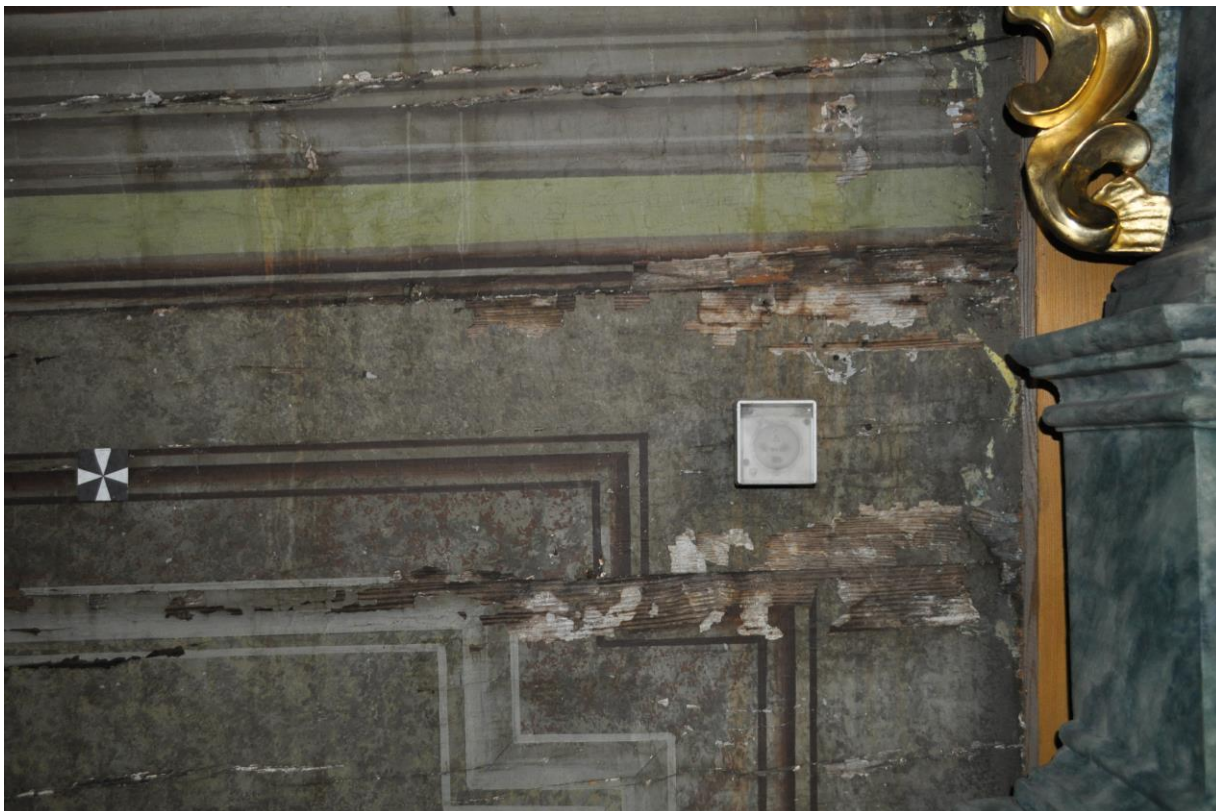
Fot. 15 Kościół p.w. Św. Mikołaja w Truskolasach. W partii cokołowej rozspojenia drewna na połączeniach belek z odpadającym kitem wypełniającym szczeliny. Uszkodzenia warstwy malarskiej.

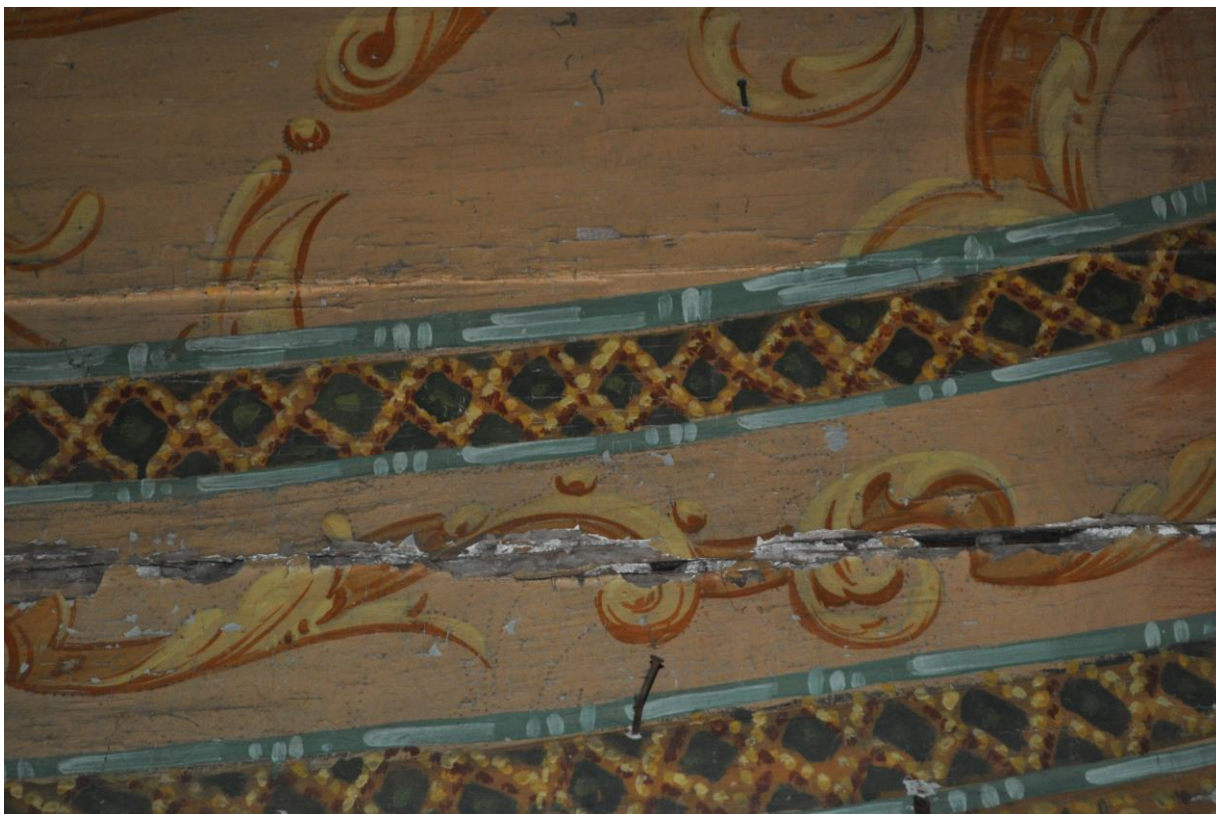
Fot. 16. Kościół p.w. Św. Mikołaja w Truskolasach. Ubytki, spękania i odspojenia warstwy malarskiej.
