**PROGRAM NA WYKONANIE BADAŃ I PRAC KONSERWATORSKICH  
KAPLICY P.W. MATKI BOSKIEJ SZKAPLERZNEJ I KAPLICY P.W. ŚW. JÓZEFA  
W KOŚCIELE PAR.  
P.W. ŚW. MIKOŁAJA W TRUSKOLASACH**

Nazwa obiektu:	kościół parafialny p.w. Św. Mikołaja: kaplica p.w. Matki Boskiej Szkaplerznej, kaplica p.w. Św. Józefa
Adres obiektu:	ul. Częstochowska 40, 42 – 134 Truskolasy
Czas powstania:	pocz. XX w.
Właściciel:	Parafia Katolicka p.w. Św. Mikołaja w Truskolasach ul. Częstochowska 40, 42 – 134 Truskolasy
Nr. Rej. Zab.:	
Opr.:	Konservator Dziej Sztuki mgr Maria Góralczyk Częstochowa, wrzesień 2022

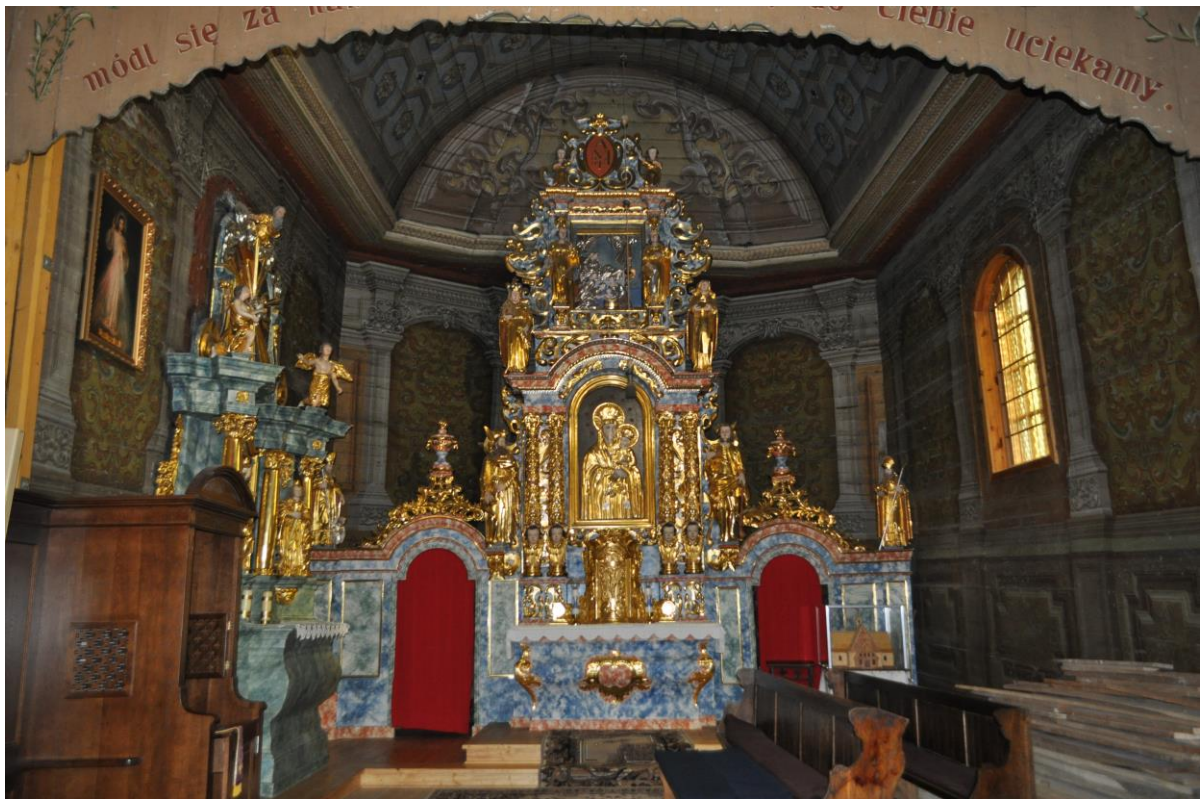
Fot. 1. Kościół p.w. Św. Mikołaja w Truskolasach. Kaplica Matki Bożej Szkaplerznej przed rozpoczęciem prac konserwatorsko restauratorskich.

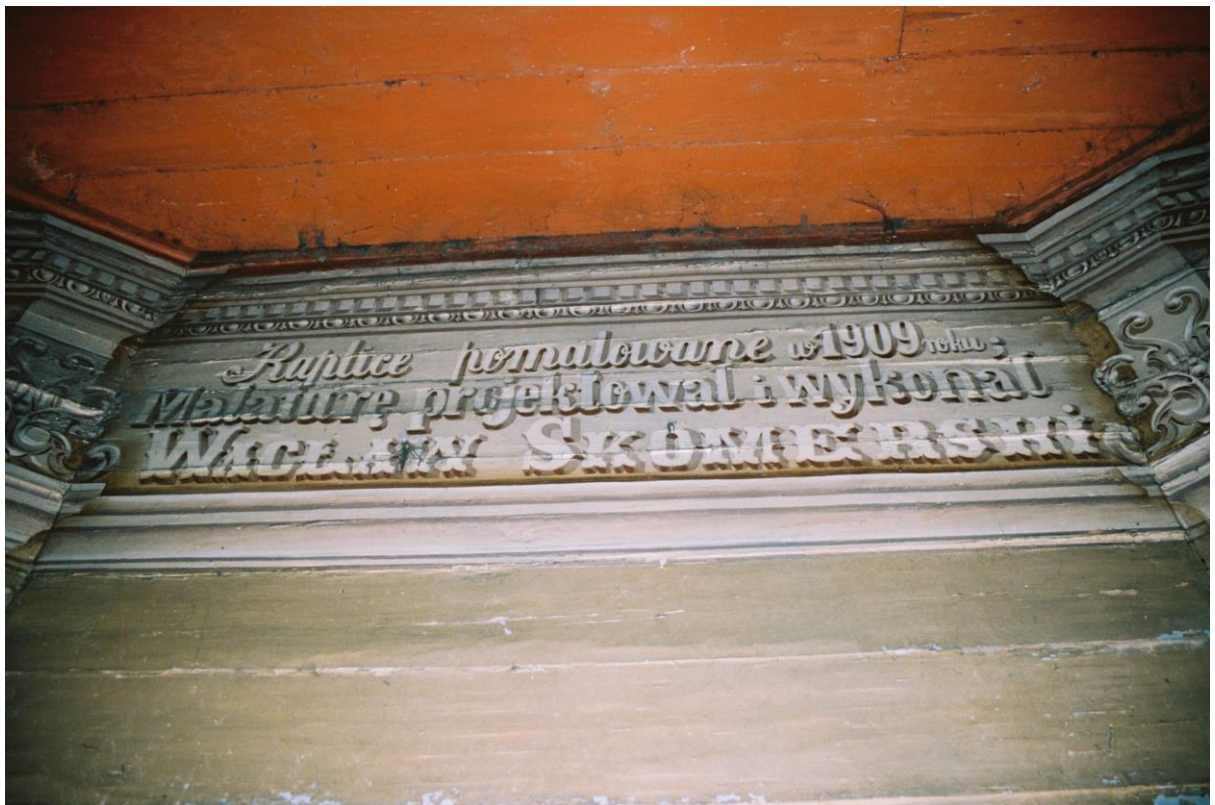
Fot. 2. Kościół p.w. Św. Mikołaja w Truskolasach. Ściana za ołtarzem z zachowanym napisem autora i czasu powstania dekoracji.

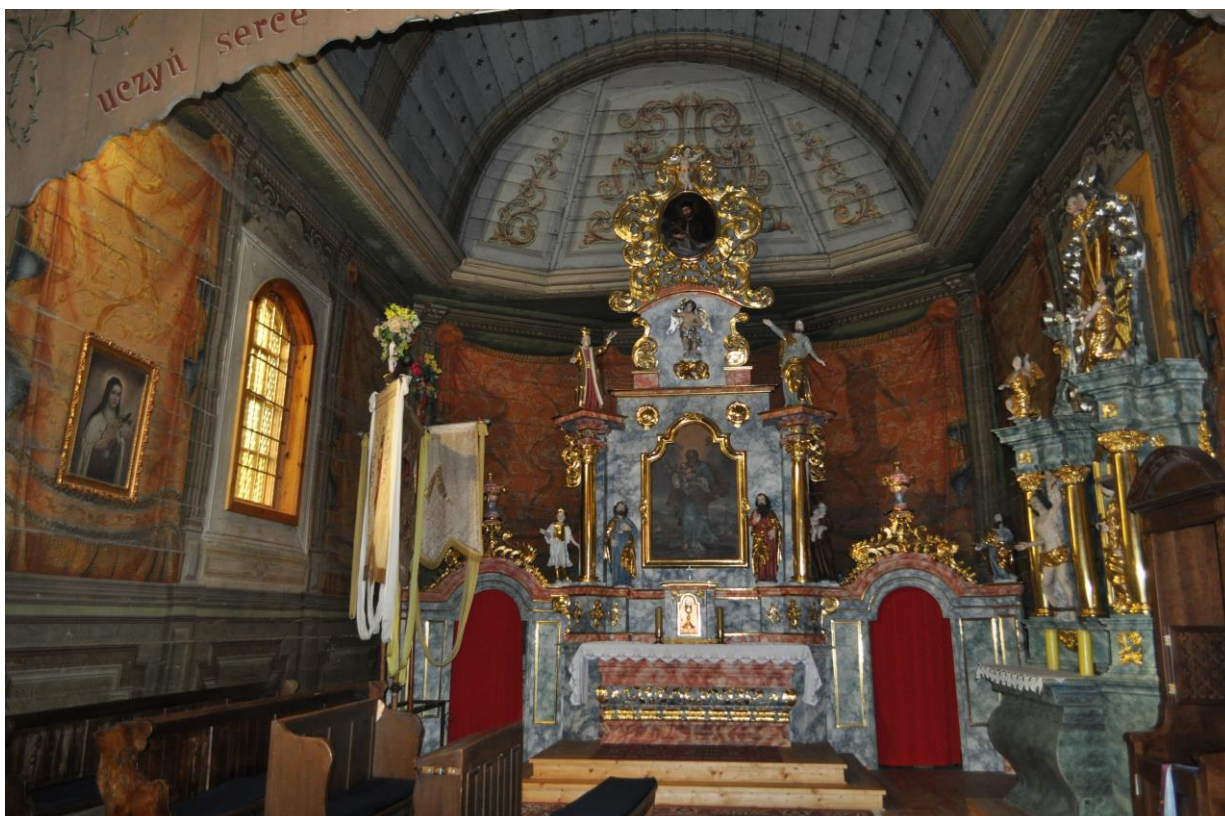
Fot. 9. Kościół p.w. Św. Mikołaja w Truskolasach. Kaplica p.w. Św. Józefa przed rozpoczęciem prac konserwatorsko restauratorskich.
